**AUTORIDAD NACIONAL DE LICENCIAS AMBIENTALES**  
**- ANLA -**  
**AUTO N° 07441**  
( 13 de septiembre de 2021 )

**“POR EL CUAL SE FORMULA PLIEGO DE CARGOS DENTRO DE UNA  
INVESTIGACIÓN SANCIONATORIA AMBIENTAL”**

Dentro de procedimiento sancionatorio ambiental SAN0245-00-2020, de conformidad con el artículo 24 de la Ley 1333 de 2009, se procede a formular cargos en contra de la empresa Mansarovar Energy Colombia Ltd., identificada con NIT. 800.249.313-2, por los hechos u omisiones ocurridos dentro del proyecto “*Campo Moriche*”.

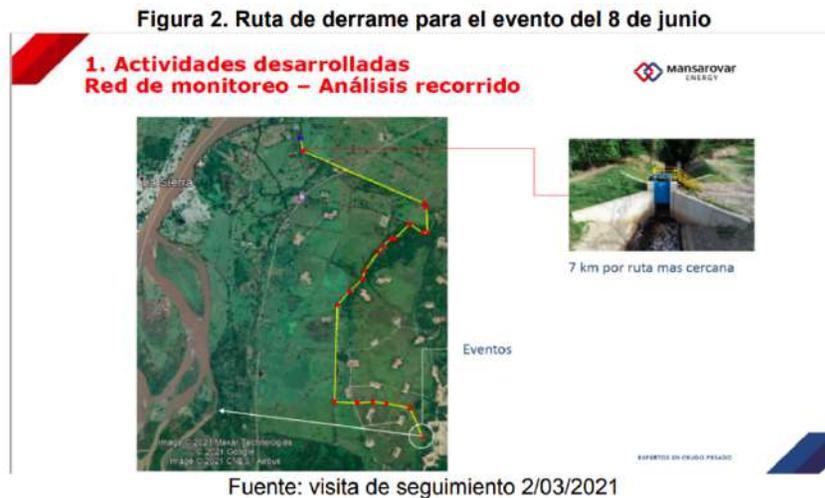
El 8 de junio de 2020, con ocasión a un pitting, se generó una fuga de fluido en la línea de 10” del proyecto Campo Moriche, localizado en el corregimiento de Puerto Serviez, en el municipio de Puerto Boyacá, en el departamento de Boyacá, el cual presentó la siguiente ruta, tal como se verificó en seguimiento adelantado en el mes de marzo de 2021:

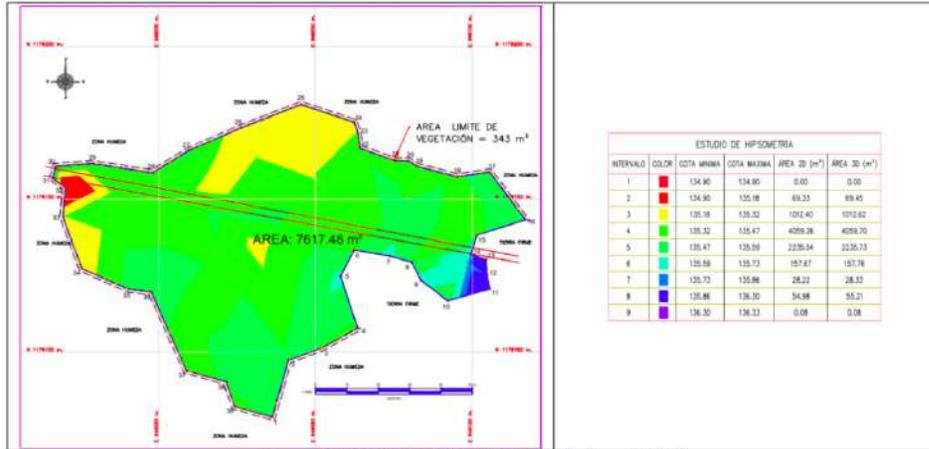
Figura 2. Perfil topográfico y área de la zona afectada por la contingencia del 8 de junio

Sin presentar soportes o bitácoras donde se relacionasen los protocolos de manejo de fauna, las inspecciones a barreras de contención, la instalación de nuevas barreras y otras actividades relacionadas en el marco de la atención de la contingencia que permitieran a esta Autoridad Ambiental hacer un seguimiento al proceso de limpieza realizado.

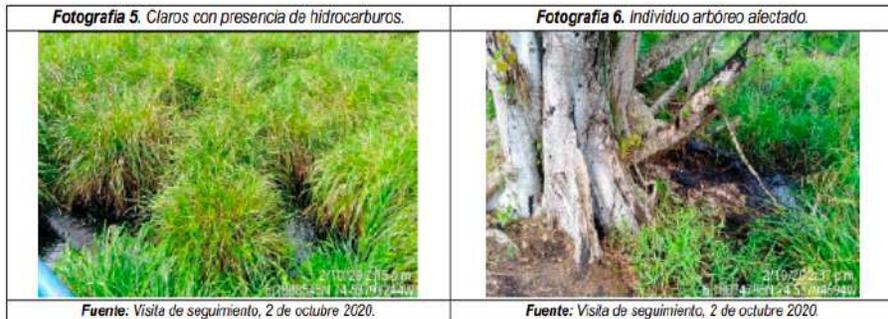
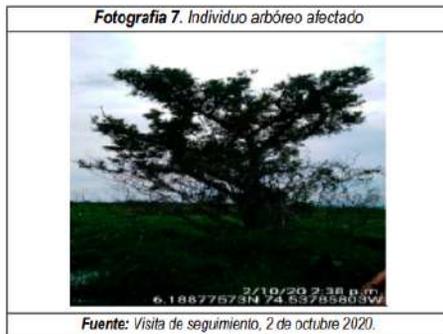
A raíz de las anteriores inconsistencias, durante las visitas de seguimiento efectuadas por la ANLA y CORPOBOYACA los días 14 de septiembre, 2 y 5 al 7 de octubre de 2020, se generó el concepto técnico 7088 del 20 de noviembre de 2020, a partir del cual se verificó que el 2 de octubre de 2020 no se encontró personal de MANSAROVAR realizando labores de limpieza y recolección del hidrocarburo derramado, y se evidenció que la zona afectada por la contingencia es una zona de bajos inundables con vegetación espesa en donde se observaron capas de crudo entre 10 cm y 30 cm aproximadamente, sobre la lámina de agua; así como individuos arbóreos impregnados de hidrocarburo en la parte baja de su fuste, como se muestra en el siguiente registro fotográfico:

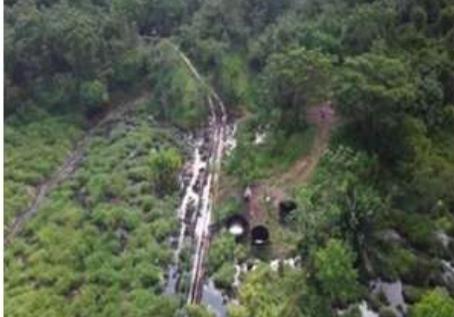
Fotografía 4. Sitio del evento contingente	Fotografía 5. Línea de Flujo procedente del clúster J y clúster K de Campo Moriche

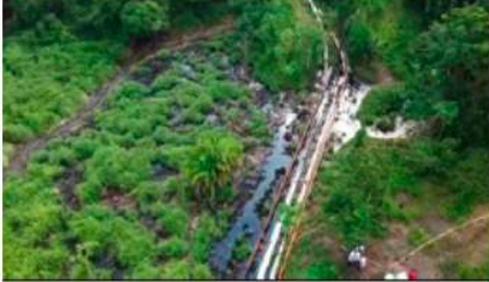
Fotografía 39. Detalle del Bajo inundable afectado por el derrame de crudo	Fotografía 40. Detalle del Bajo inundable afectado por el derrame de crudo

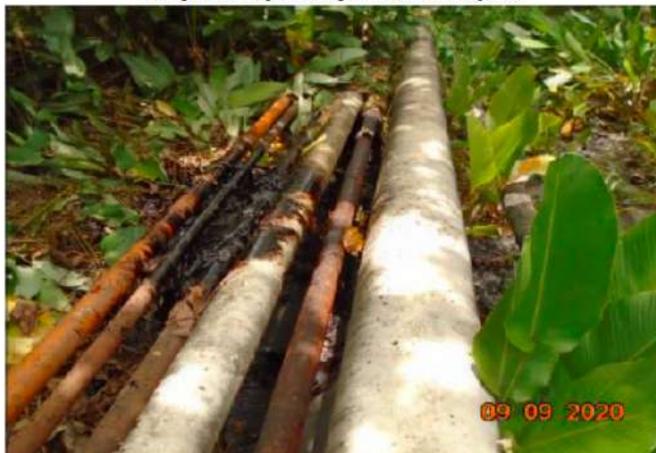
Fotografía 2 Registro fotográfico de la contingencia

*Es importante señalar que luego de analizado el polígono y área afectada con el derrame de crudo, así mismo por las condiciones físicas del terreno, por la carencia de mantenimiento y limpieza en el rack de tubería, por las condiciones y coberturas vegetales presentes en el punto de fuga, por la calidad del crudo derramado (crudo pesado), por la causa origen del derrame y que refiere a pitting en la línea de 10”, por los volúmenes transportados por la mencionada línea y los porcentajes de corte de agua (85%) y de crudo (15%) transportados y por la capacidad de almacenamiento de los fast tank utilizados a la fecha; se presume que la fuga de crudo pudo haber ocurrido con antelación al reporte presentado por el supervisor de producción de la empresa Mansarovar Energy, y que el volumen de fluido derramado se puede estimar en 100 barriles aproximadamente de los cuales 15 barriles son de petróleo crudo neto.*

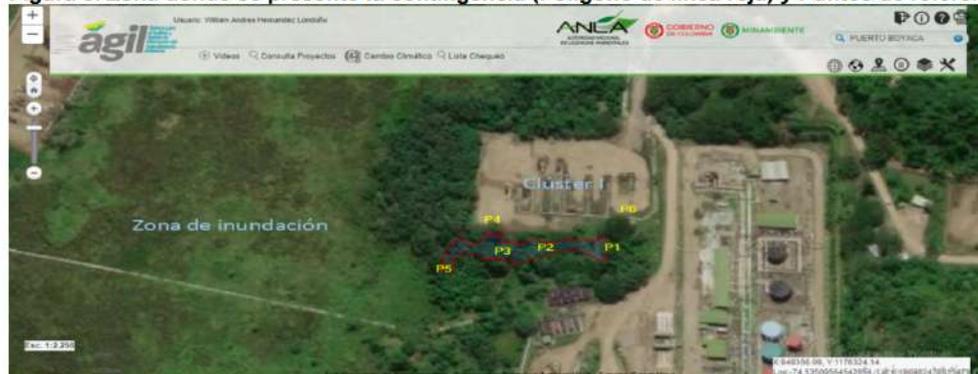
*Es posible afirmar que la situación de riesgo se originó principalmente por el daño presentado en la tubería de la línea K – J, el cual no fue identificado oportunamente, produciendo un derrame de crudo aproximado de 100 barriles (mezcla de agua y crudo puro) y la consecuente afectación ambiental. (…)”*

**Figura 8. Zona donde se presentó la contingencia (Polígono de línea roja) y Puntos de referencia**

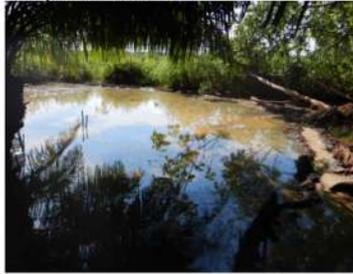
Fotografía 52. Punto final de contención contingencia 9 de septiembre de 2020

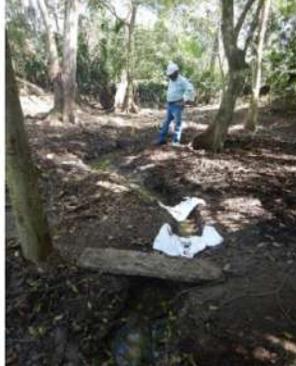
Fotografía 54. Ruta de derrame de la mancha

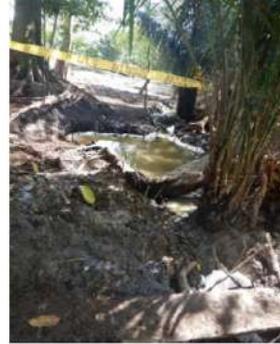
Fotografía 55. Ruta de derrame de la mancha.

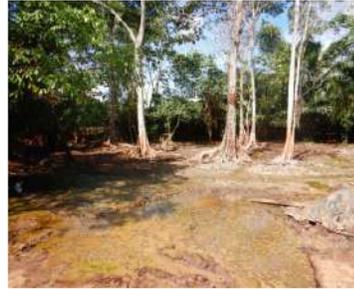
Fotografía 57. Árboles afectados por la contingencia

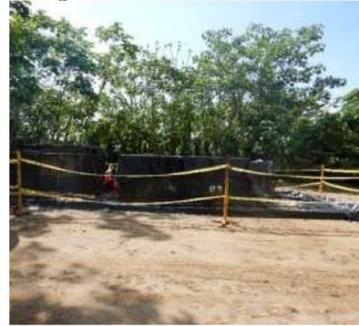
Fotografía 61. Almacenamiento de residuos

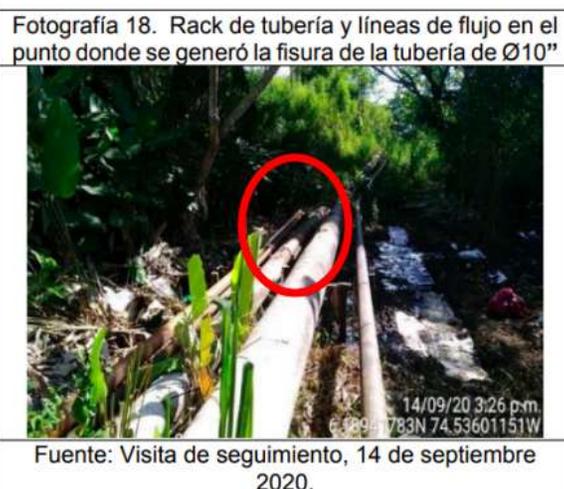
*Así mismo, la línea de flujo se observó con presencia de vegetación, sin evidencia que se hubiera realizado actividades de mantenimiento o rocería, además que no ha especificado la causa principal o factores que desencadenaron la ocurrencia de la contingencia y su magnitud, ni cuenta con los soportes de mantenimiento, integridad, ni estudios técnicos (espesor de la tubería, prueba hidrostática) que garanticen la no ocurrencia de un nuevo evento de contingencia.(...)*

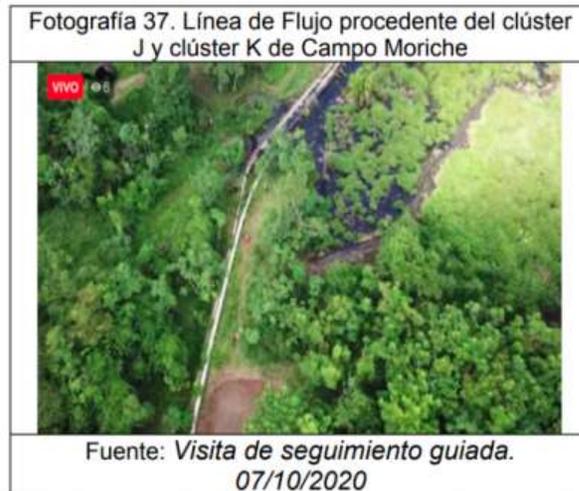
*Durante la visita guiada, el ESA verificó la tubería asociada a la línea de producción, procedente del clúster J y clúster K de Campo Moriche, el área alrededor del pitting, y el canal artificial aguas abajo del evento, como se evidencia en la Fotografía 35 a 37, a través de la herramienta tecnológica del DRON, evidenciando, tal como se indicó en la visita de septiembre que la tubería se encuentra protegida, casi en su totalidad, con recubrimiento térmico. En los tramos sin recubrimiento térmico, por efectos de la tecnología usada, no es factible percibir y/o identificar puntos corroídos o de apariencia frágil que identifique un riesgo*

*de una nueva ruptura, por lo cual, es necesario conocer su estado técnico y operativo, previo a la puesta en marcha. (...)*

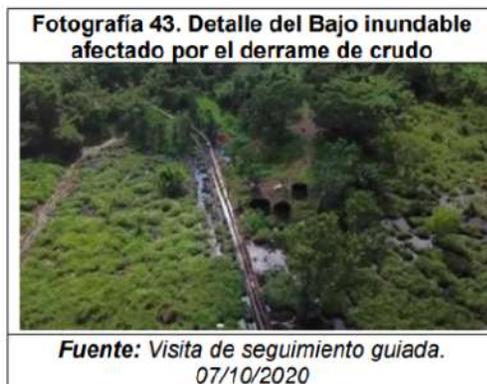
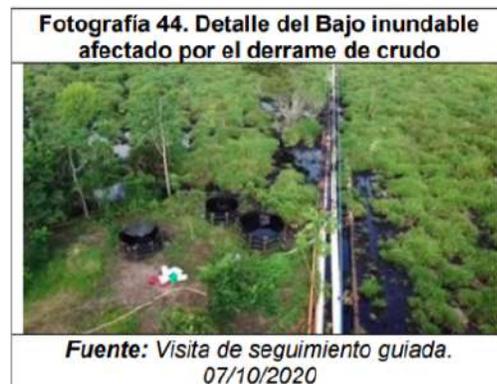
*Adicionalmente, en el tramo de la tubería inspeccionada, se presenta un alto porcentaje de la cobertura vegetal herbácea y vegetación sobre la línea de tubería, lo que imposibilita las labores de inspección e identificación de posibles escenarios de riesgo y/o ruptura, presuntamente, ante la ausencia de mantenimiento sobre el derecho de vía -DDV.*

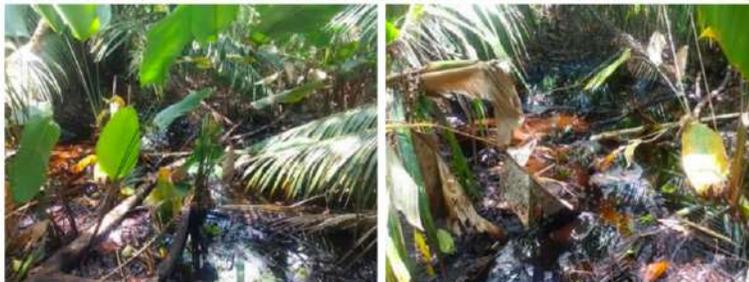
Foto 9 y 10. Desplazamiento de la mancha de crudo por el área, afectación al recurso agua, suelo y flora - vegetación (Punto 5).
