CONCEPTO TECNICO No. 00206-20

ASUNTO: INSPECCION OCULAR POR DEPOSICION DE
SEDIMENTOS EN HUMEDAL Y QUEBRADA EL LLANITO
(LA ROJA) POR OBRAS DE ADECUACION CIVIL POR
PARTE DE CONTRATISTAS AL SERVICIO DE
ECOPETROL EN EL POZO 14 Y POZO 80

UBICACIÓN: CORREGIMIENTO EL LLANITO, POZO 14 Y
POZO 80

FECHA DEL INFORME: 09 OCT 2020

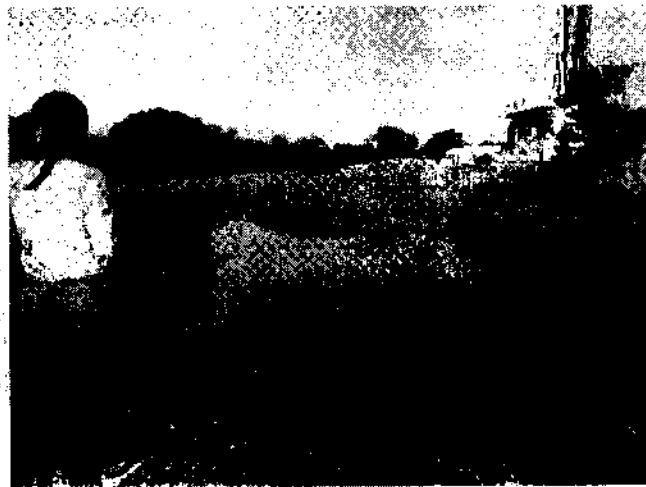
Imagen 12: Punto de afectación de la quebrada la Roja
