COMUNICADO A LA OPINION PUBLICA N°04

IMPACTOS DE PASIVOS AMBIENTALES QUE SON RIESGO PARA EL MANATÍ Y FAUNA ICTICA

Agregado a lo anterior, nos vemos obligados recordarle a Ecopetrol que el día 6 de julio del año 2021, se realizó visita técnica “para identificar los lugares que han sido impactados con hidrocarburos”.

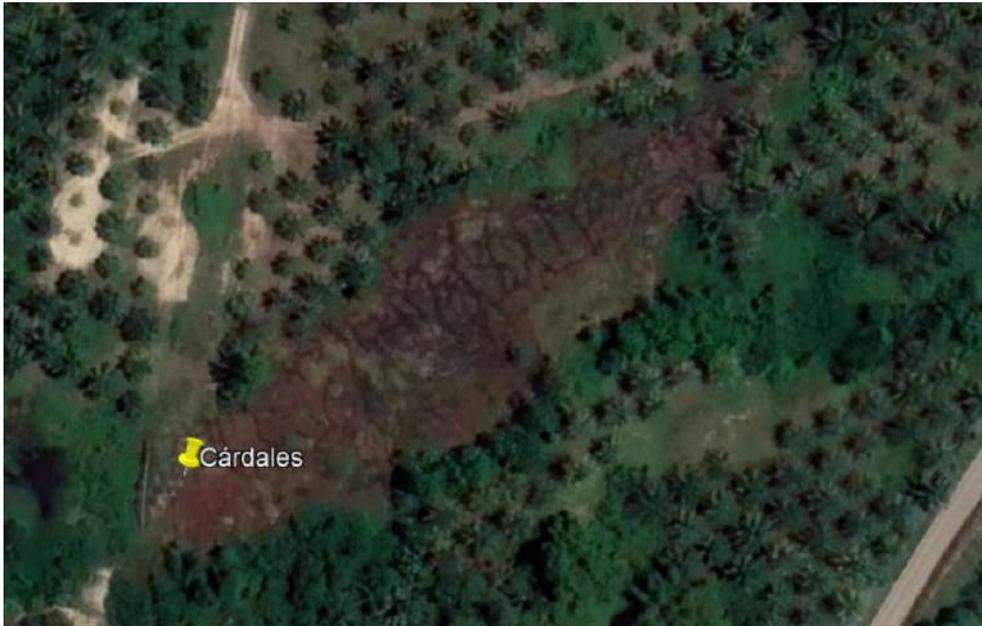
1. PASIVO CARDALES 1: Es un área en la que se encuentra, aproximadamente a 100 metros de la Piscícolas San Silvestre y 500 metros del Caño San Silvestre.

Allí, se evidenció “agua, suelo y flora afectada por presencia de hidrocarburo, con una extensión aproximada de 6.000 m²”.

Fotografía 1. IANR Cardales, Fotografía satelital de Google Earth. Agosto 2021.

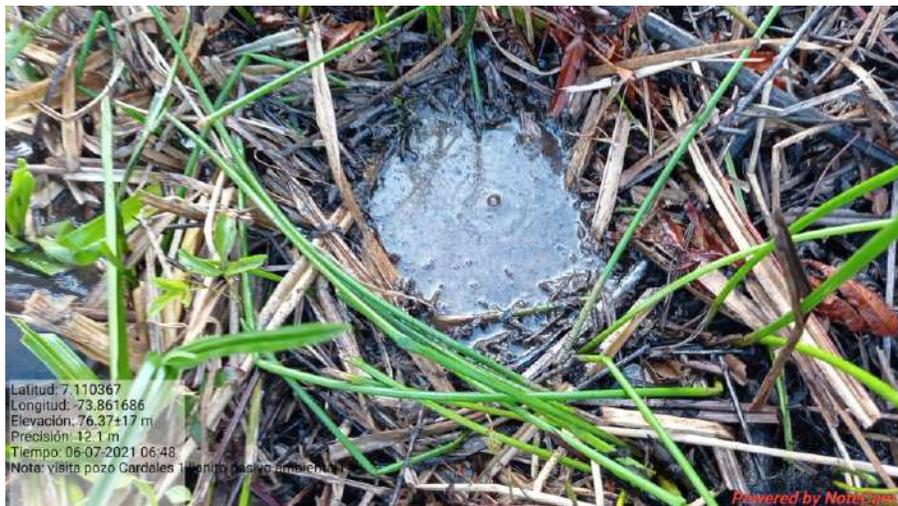
Durante la visita técnica, “la comunidad de pescadores realizó una pequeña excavación, para así, corroborar contaminación en suelo y aguas subterráneas”: las cuales discurren al caño San Silvestre.

Fotografía 2. Suelo y agua subterránea contaminada con hidrocarburo – IANR Cardales, Fuente: SCSG.

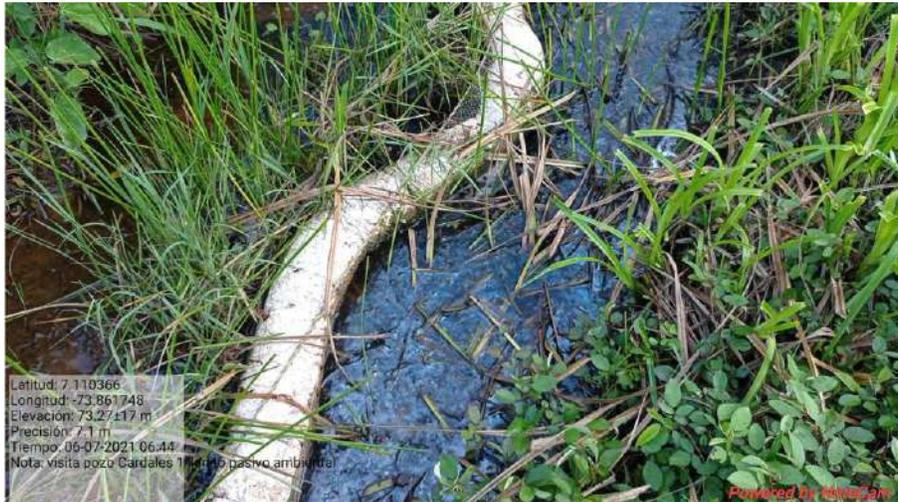
Fotografía 3. Agua contaminada con hidrocarburo – IANR Cardales, Fuente: SCSG.

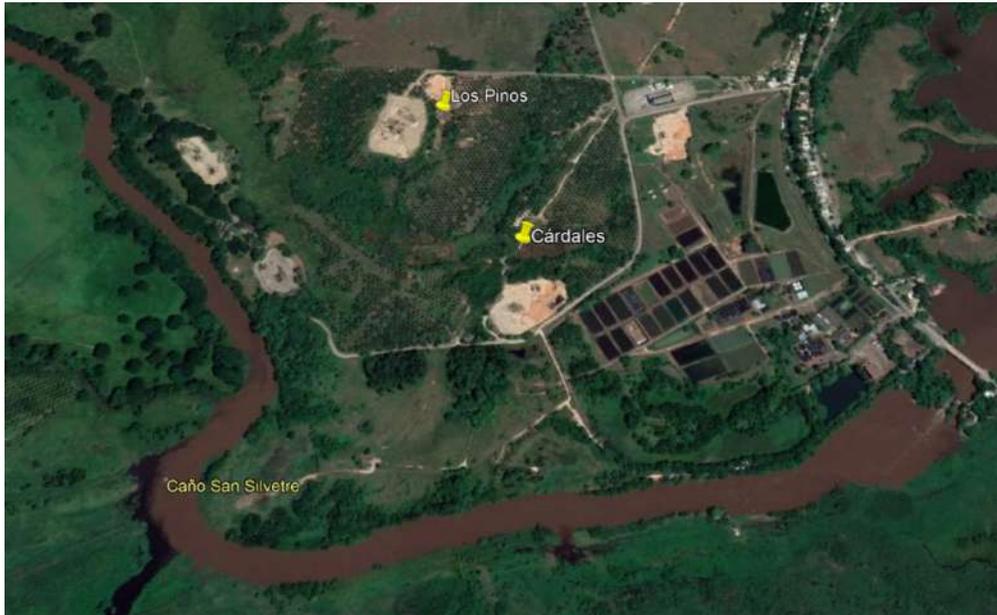
2.PASIVO LOS PINOS: Está área se encuentra aproximadamente a 400 metros del IANR Cárdales y 500 metros del Caño San Silvestre.

El punto en mención, “corresponde a una fuente hídrica, cuyo lecho fue contaminado con hidrocarburo”.

Fotografía 4. IANR Los Pinos, Fotografía satelital de Google Earth. Agosto 2021.

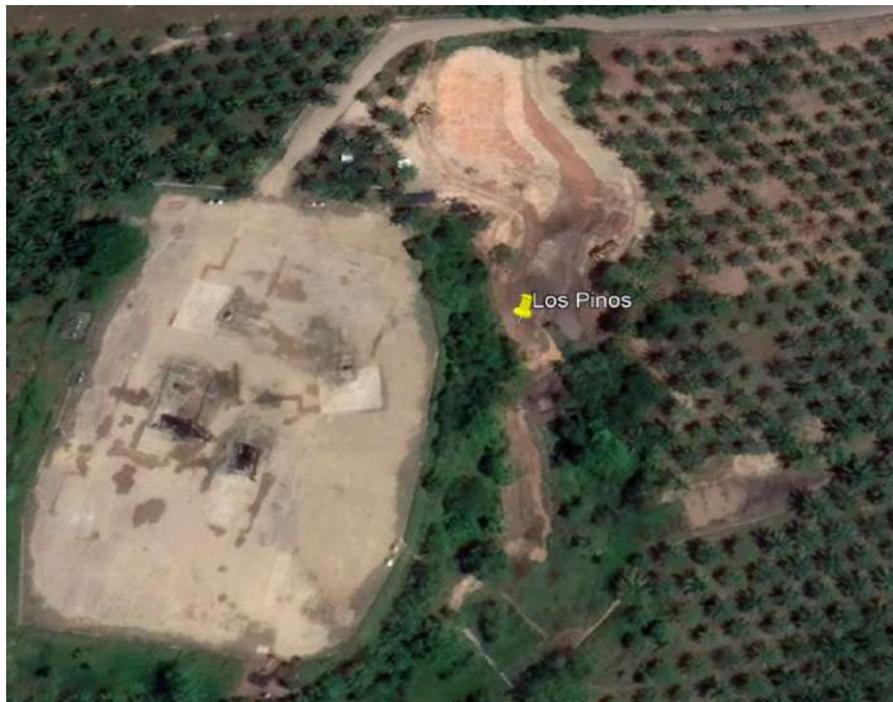
Fotografía 5. IANR Los Pinos, Fotografía satelital de Google Earth. Agosto 2021.

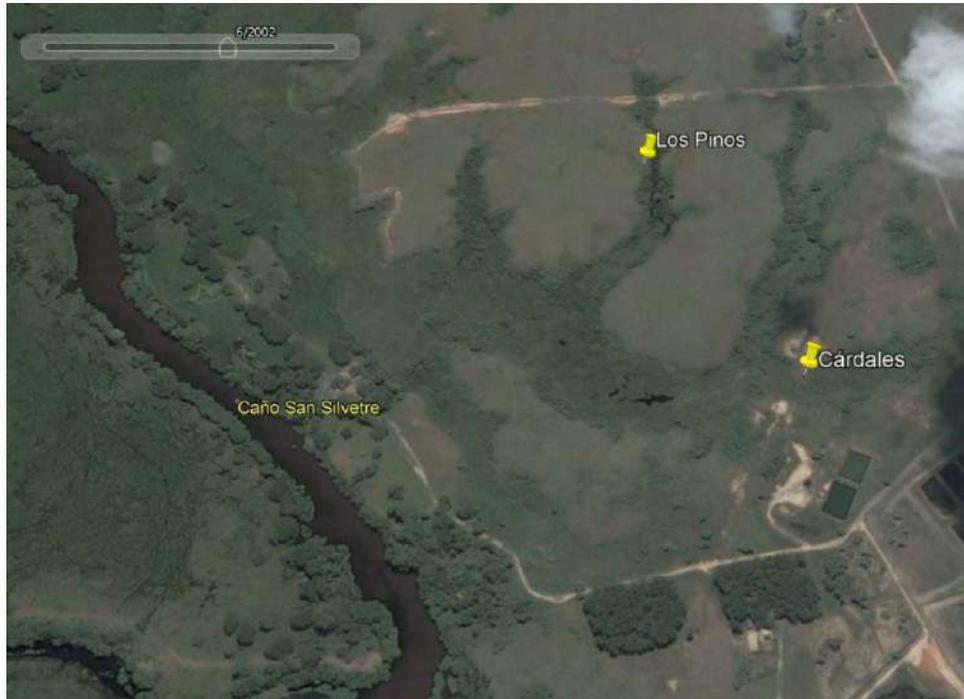
Por otro lado, en la fotografía Satelital realizada en el año 2002: “se puede observar cómo el sector Cardales y Los Pinos, correspondían a fuentes hídricas innominadas que vertían al Caño San Silvestre”.

Fotografía 6. IANR Los Pinos y Cárdales, Fotografía satelital de Google Earth. Junio 2002.

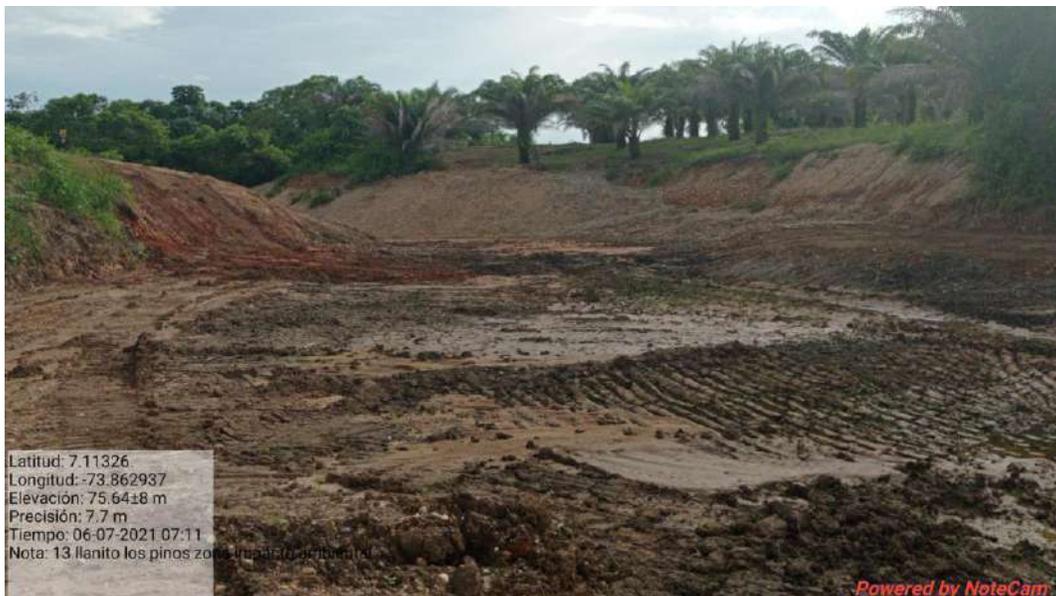
Por igual, se ratificó mediante “la técnica de Fito-biorremediación empleada: que se está sedimentando la fuente hídrica, al emplear suelo para cubrir la contaminación”. Adicionalmente, se emplean semillas de pasto que se articula al paisaje como estrategia de ocultamiento del daño. Este hecho, es extremadamente grave, “porque se está sedimentando el cuerpo hídrico que vertía a Caño San Silvestre e indirectamente se contribuye al arrastre de sólidos y al desecamiento paulatino del humedal El Llanito, lo que infringe -y puede apreciarse como hecho punible- normativamente, lo exigido en el Plan Regional de Conservación del Manatí Antillano, firmado por el Estado colombiano con PNUMA de las Naciones Unidas”.

Fotografía 7. Sedimentación del cuerpo hídrico – IANR Los Pinos, Fuente: SCSG.

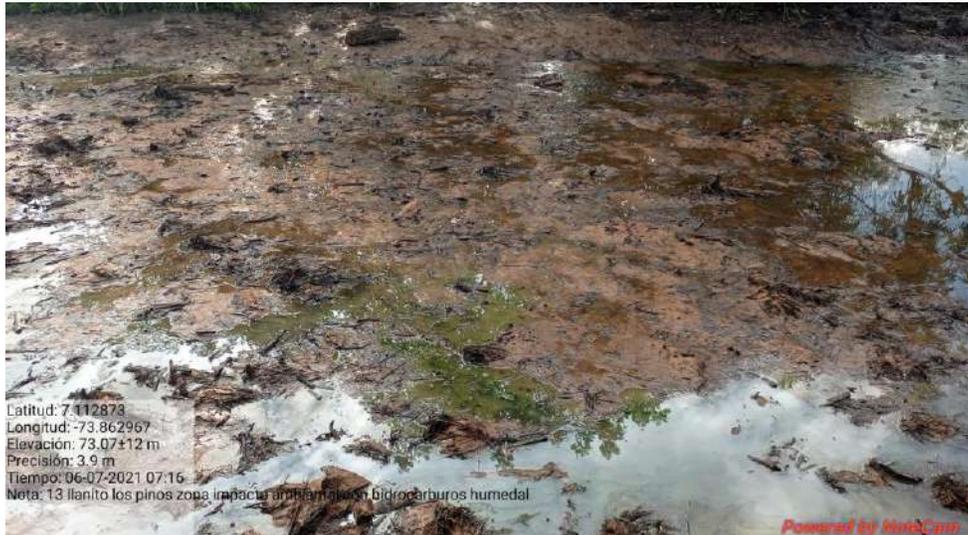
Fotografía 8. Sedimentación del cuerpo hídrico – IANR Los Pinos, Fuente: SCSG.

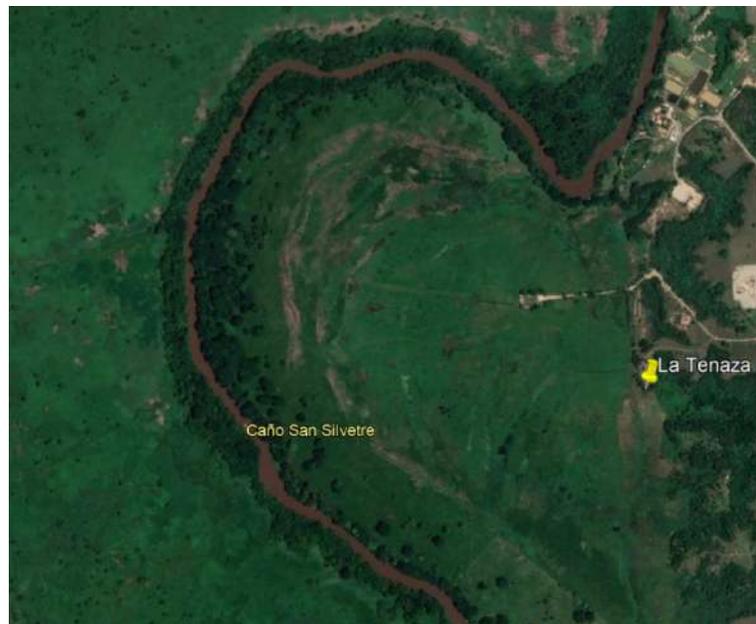
Este otro punto negativo, en lo ambiental corresponde al deterioro “de un sistema hídrico compuesto por fuentes superficiales y un pequeño humedal” -que los pescadores más ancianos recuerdan como el “Humedal del Hospital”- y que según ellos, era un lugar frecuentado por los pescadores, por la riqueza en fauna íctica. En este lugar también se aplicó la técnica de Fito – biorremediación, por lo que se ha cubierto con suelo y pasto, al punto que ya no se visualiza el cuerpo hídrico: “no es posible navegar y mucho menos pescar”. La Sedimentación “de este cuerpo hídrico, también aporta sedimentos al Caño San Silvestre y desecación al humedal El Llanito”.

Fotografía 9. IANR La Tenaza, Fotografía satelital de Google Earth. Agosto 2021.

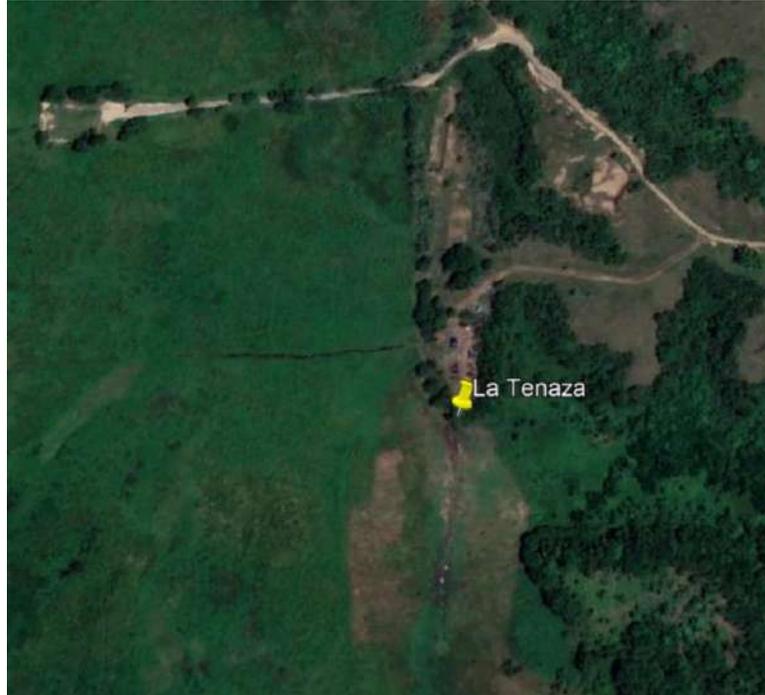
Fotografía 10. IANR La Tenaza, Fotografía satelital de Google Earth. Agosto 2021.

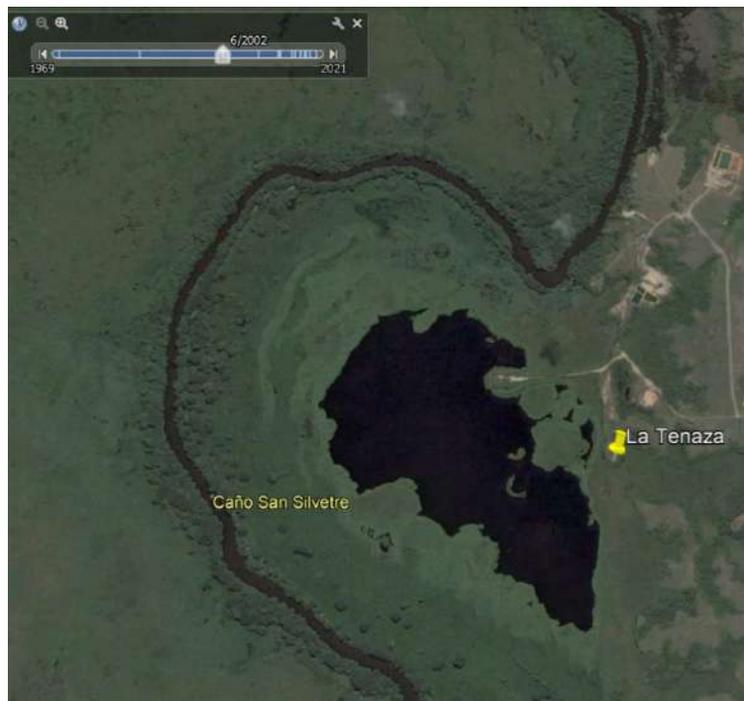
Fotografía 11. IANR La Tenaza, Fotografía satelital de Google Earth. Junio 2002.

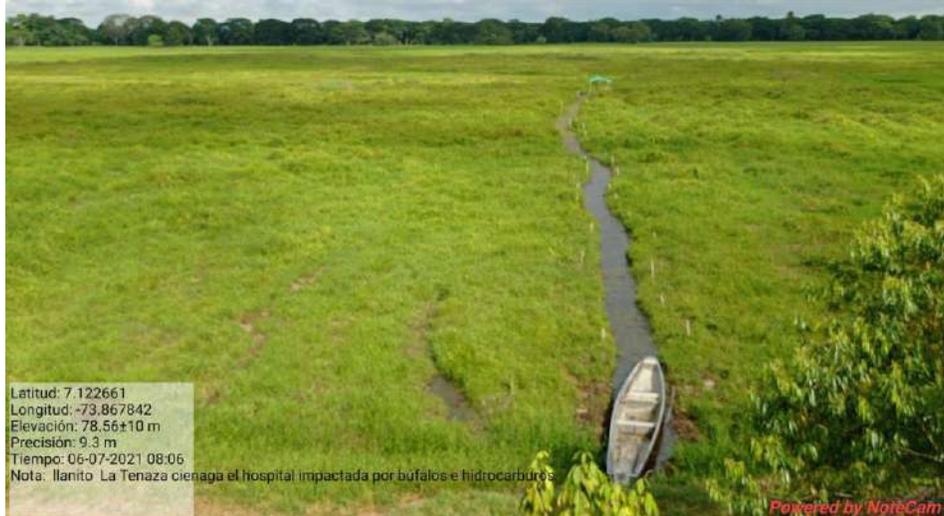
Fotografía 12. Sedimentación y crecimiento de pasto en cuerpo hídrico – IANR La Tenaza, Fuente: SCSG

Este cuerpo hídrico “se ha sedimentado por la contaminación de hidrocarburos, que terminan discurrendo sus aguas contaminadas al Caño San Silvestre -corredor biológico del Manatí antillano-, y ese factor negativo como otra prueba evidente: “demuestra que Ecopetrol SA. viene violando el Plan de Conservación Regional para el Manatí Antillano y el PROTOCOLO SPAW para la protección de la biodiversidad”, lo que deja entrever que en lo actuado a la fecha: “es una incoherencia en su deber ser

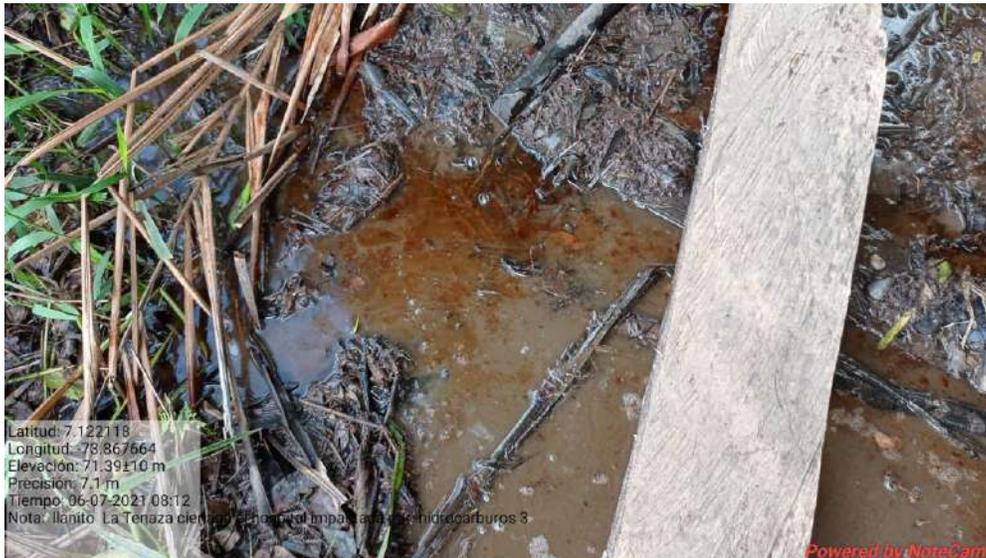
Fotografía 13. Trazas de hidrocarburo oculto en pasto – IANR La Tenaza, Fuente: SCSG

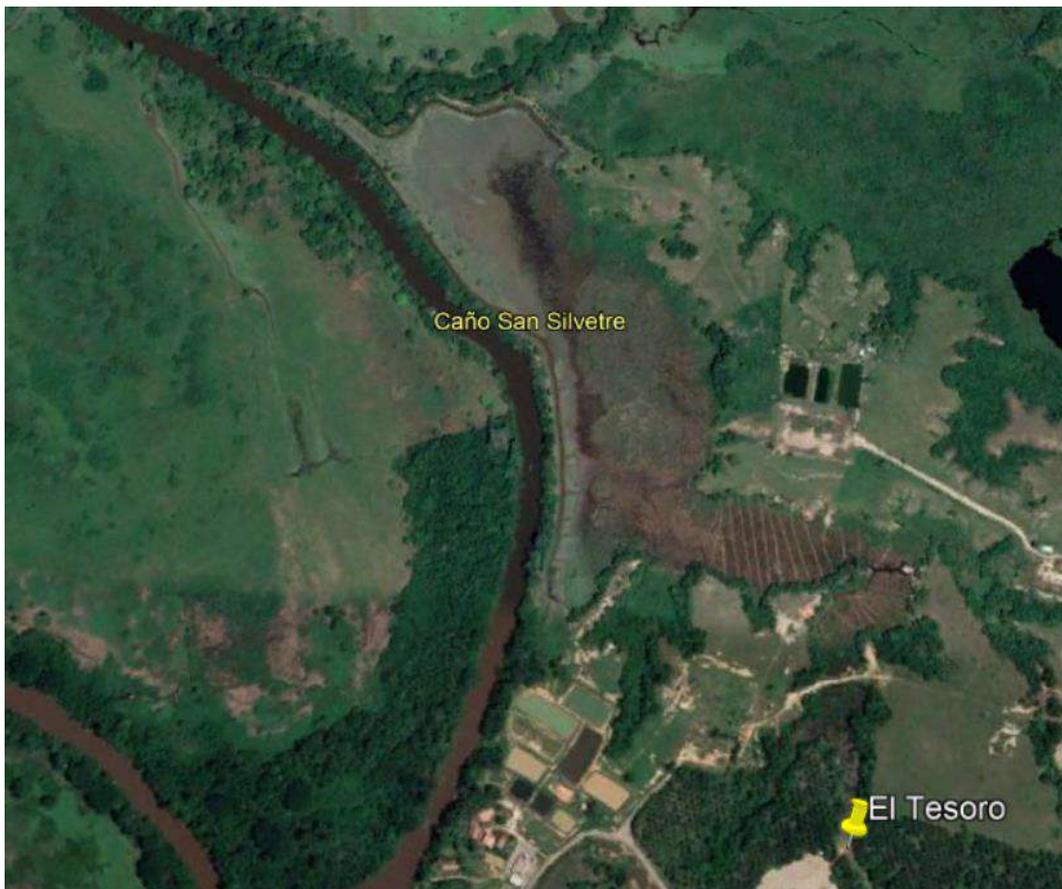
- 4. PASIVO EL TESORO:** Se encuentra aproximadamente 500 metros del Caño San Silvestre y 2.500 metros de la ciénaga El Llanito.

El punto en mención, “corresponde a una fuente hídrica, cuyo lecho fue contaminado con hidrocarburo”. Por lo observado y registrado en las fotografías satelitales en el año 2002 -ese cuerpo hídrico era un tributario directo de la ciénaga El Llanito-. Igual que los otros IANR, “el cauce fue cubierto con suelo y pasto, dejando por debajo hidrocarburo y afectando flora, fauna y seguridad alimentaria de los pescadores”.

Fotografía 14. IANR El Tesoro, Fotografía satelital de Google Earth. Agosto 2021.

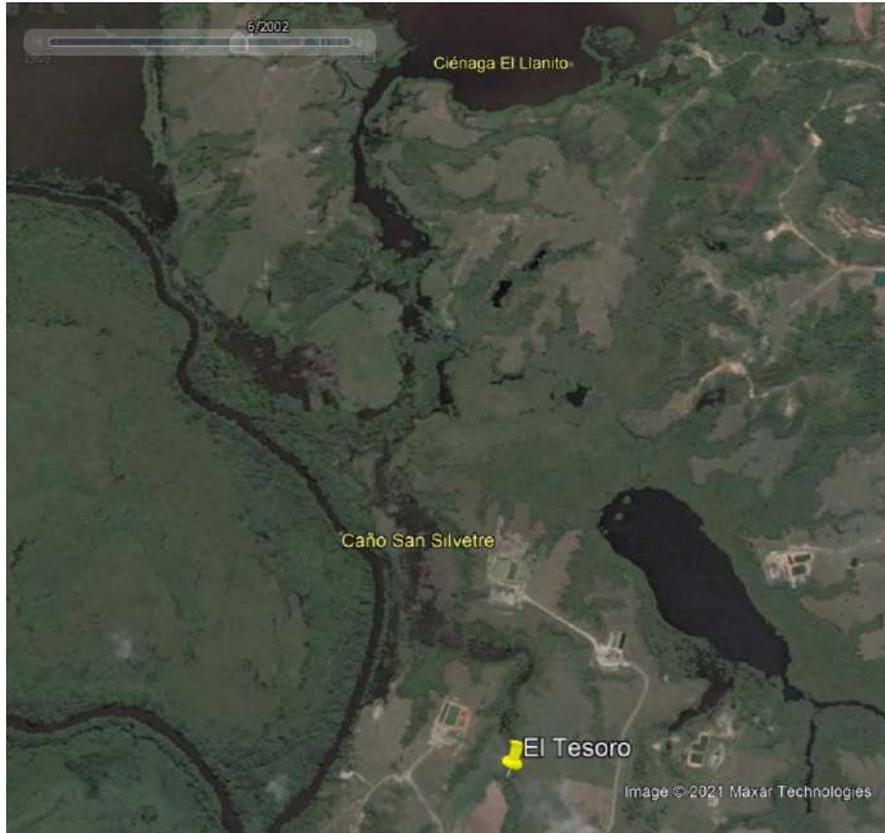
Fotografía 15. IANR El Tesoro, Fotografía satelital de Google Earth. Junio 2002.

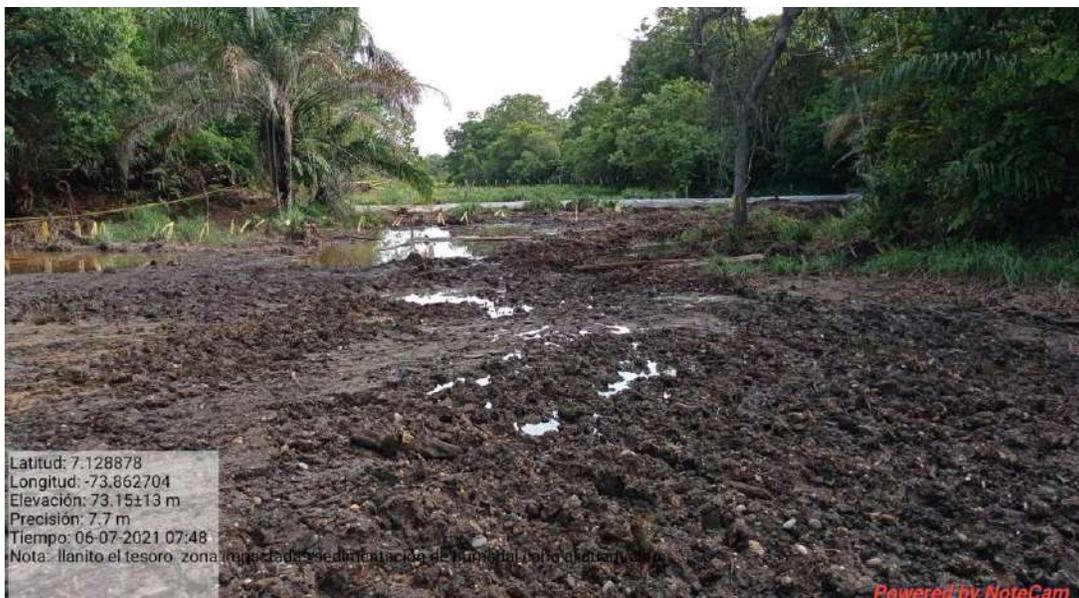
Fotografía 16. Sedimentación en cuerpo hídrico – IANR El Tesoro, Fuente: SCSG.

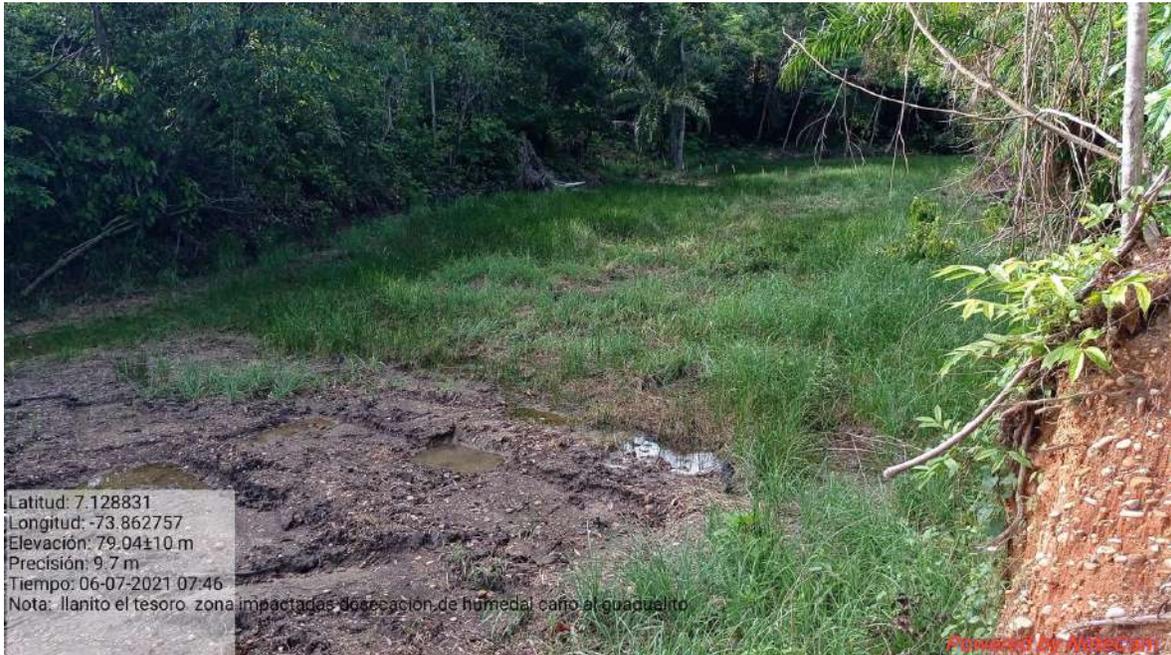
Fotografía 17. Sedimentación y crecimiento de pasto en cuerpo hídrico – IANR El Tesoro, Fuente: SCSG.

Hasta acá, y con pruebas reales -no montajes falaces- se puede observar y afirmar que Ecopetrol: “viene sedimentando los humedales en esta zona del corregimiento El Llanito, por igual: que allí, no existe ninguna Biorremediación, sino que intervienen los cauces, generando afectación al ecosistema, destruyendo así, el sistema ictico de los peces y el hábitat para nutrias y chigüiros”.

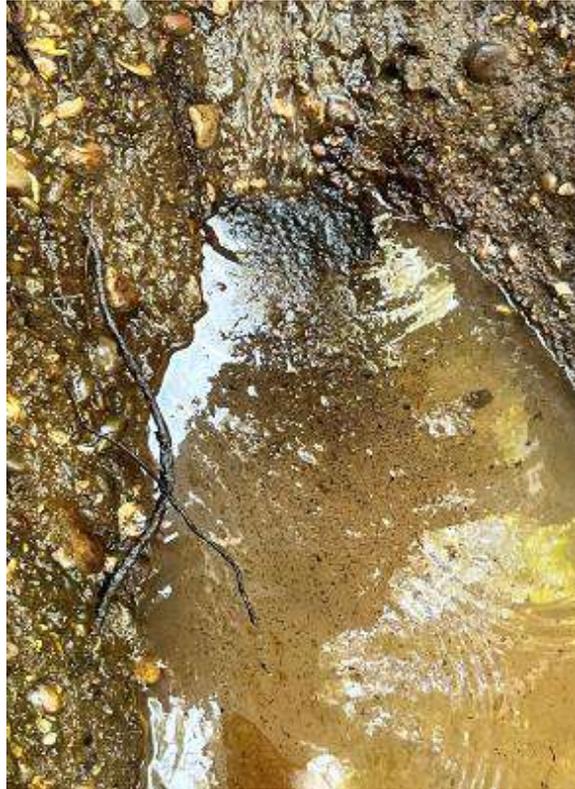
Fotografía 1. Ribera contaminada con hidrocarburo, Fuente: CSG.

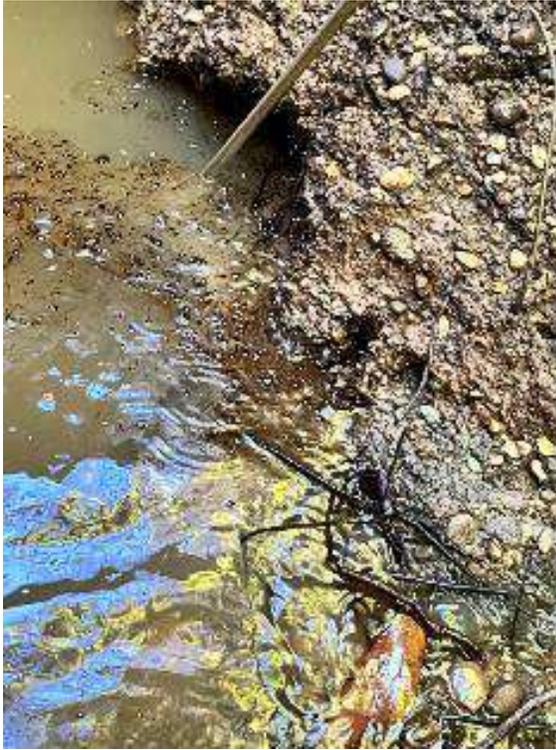
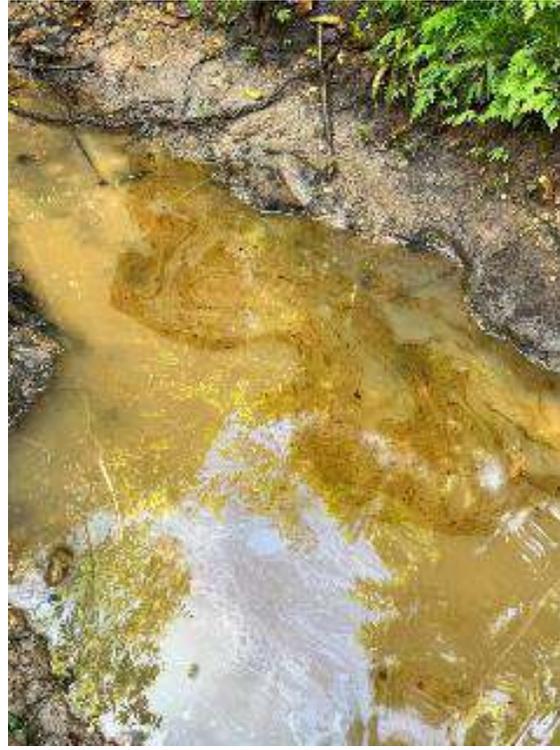
Fotografía 2. Emanación de hidrocarburo al introducir listón en el fondo del cauce o las riberas, Fuente: CSG.

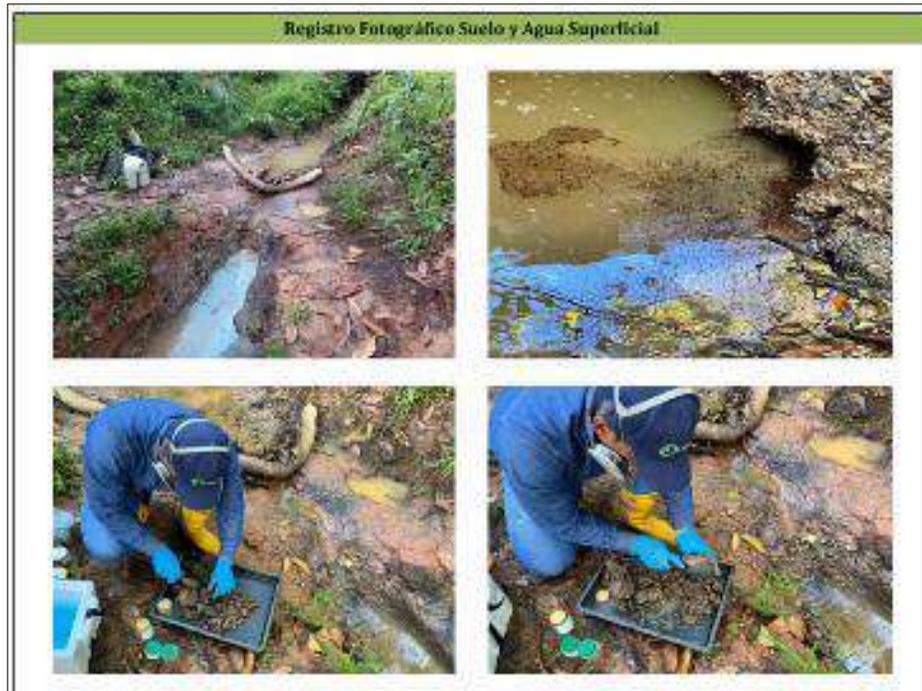
Fragmento de texto 1. Informe Lasertec, página 13.

En el informe del laboratorio LASERTEC se precisa: “presencia de olor ofensivo característico de hidrocarburo, así como vetas de color negro e iridiscencia en el lugar, donde se tomaron las muestras”.

El dato obtenido para la variable de Grasas y Aceites correspondiente a la muestra de Agua Superficial del punto identificado como *Punto 1-Pozo Gala2/Campo Gala*; No cumple con los valores aceptables establecidos por el Decreto 1076:2015 Art. 2.2.3.3.9.10.

El resultado obtenido para el análisis de Grasas y Aceites expresado en porcentaje de sólidos secos es igual al 0,047%, dicha concentración excede el límite establecido por el Decreto 1076 de 2015, artículo 2.2.3.3.9.10 criterio de calidad para la preservación de flora y fauna.
