**AUTORIDAD NACIONAL DE LICENCIAS AMBIENTALES**  
**- ANLA -**  
**AUTO N° 07441**  
( 13 de septiembre de 2021 )

**“POR EL CUAL SE FORMULA PLIEGO DE CARGOS DENTRO DE UNA  
INVESTIGACIÓN SANCIONATORIA AMBIENTAL”**

Dentro de procedimiento sancionatorio ambiental SAN0245-00-2020, de conformidad con el artículo 24 de la Ley 1333 de 2009, se procede a formular cargos en contra de la empresa Mansarovar Energy Colombia Ltd., identificada con NIT. 800.249.313-2, por los hechos u omisiones ocurridos dentro del proyecto “*Campo Moriche*”.

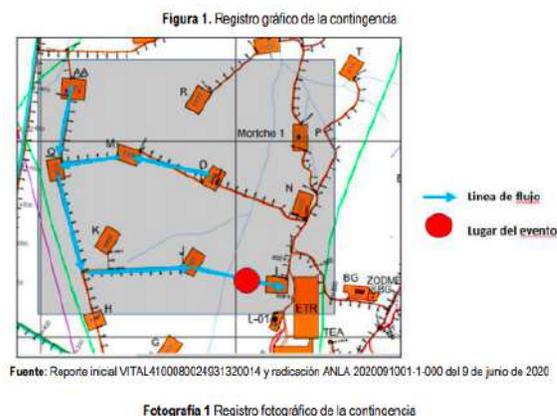
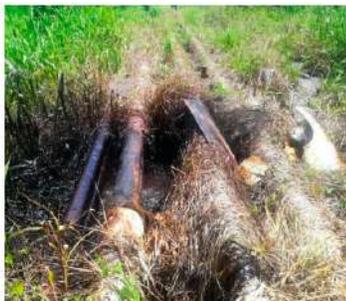
A raíz de dicho derrame, la empresa MANSAROVAR reportó a través del formato único de contingencias ambientales con radicado VITAL 4100080024931320014 del 9 de junio de 2020 la fuga de 4,4 barriles en un área de afectación de 480 m<sup>2</sup> en las coordenadas Este: 949076.57 Norte: 175692.41, así:

(...) El recorrido de producción reporta al ingeniero de operaciones de Moriche, un aporte de fluido de producción por orificio en tubería de línea 10 pulgadas, la fuga, de aproximadamente 4.4 barriles, afectación de 480 m2 de bajo inundable. No se presentó afectación a comunidades.

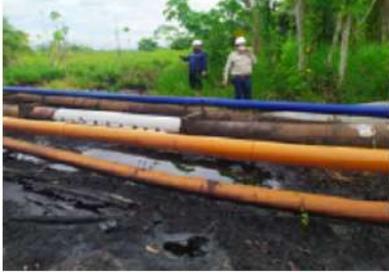
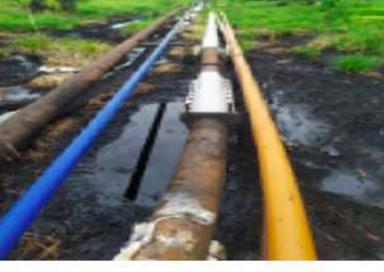
Fotografía 2. Campo Moriche	Fotografía 3. Campo Moriche

Finalmente, no se pueden pasar por alto los hallazgos remitidos por la Gobernación de Boyacá, mediante radicado No. 2020169866-1-000 del 01 de octubre del 2020, frente a la contingencia del 8 de junio de 2020, a partir del cual se relacionó el siguiente registro fotográfico:

De conformidad con lo expuesto, es clave anotar entonces que, pese a los cambios en el área de afectación reportado, la cual comenzó en 480 m<sup>2</sup> y llegó a 15000 m<sup>2</sup>, así como en el volumen de barriles de crudo, los cuales pasaron de 4.4 Bbl a 44 Bbl, MANSAROVAR

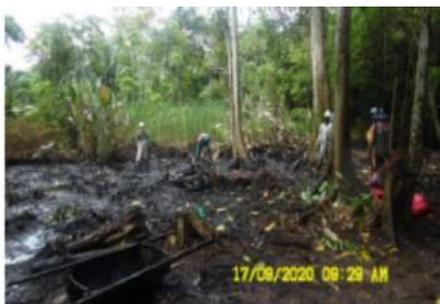
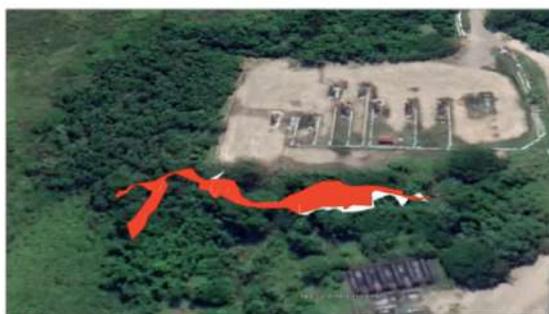
Posteriormente, la empresa MANSAROVAR remitió a la ANLA el primer reporte parcial de la contingencia, por radicado 2020164150-1-000 del 24 de septiembre de 2020 (VITAL 7300080024931320039), señalando un área de afectación de 1276,77 m<sup>2</sup> aproximadamente, un volumen de crudo derramado de 97.61 barriles de fluido agua – aceite con BSW 85% (BSW especificación técnica de ciertas impurezas en el petróleo crudo que corresponden a sedimento básico y agua) lo que representaba 14,65 barriles de crudo neto, la no afectación de fuentes superficiales ni fauna, y pese a lo anterior, manteniendo un nivel de emergencia 1; anexando las siguientes fotografías:

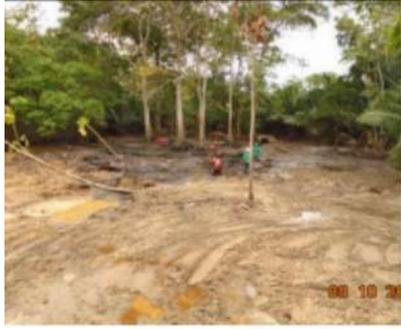
Número VITAL Reporte Parcial	Actividades reportadas	Registro fotográfico
Parcial No 2- 7300080024931320044 15 de octubre de 2020	<ol style="list-style-type: none"> <li>1. Se continua con la limpieza general de la zona impactada en bajo aledaño seco y bajo húmedo. Insumos utilizados: Desengrasante biodegradable, Encapsulador, tela oleofílica, herramientas menores y mecánicas.</li> <li>2. Se continua con el trasiego de fluidos con camión de vacío, recolección de producto libre, sobrenadantes y trazas de hidrocarburos.</li> <li>3. Inspección diaria barreras de contención y seguimiento continuo en las labores de limpieza general de la zona.</li> <li>4. Se realiza acopio temporal de suelo impregnado de hidrocarburo en el área aledaña al evento para posterior disposición con un tercero con licencia ambiental.</li> <li>5. Toma de monitoreos de suelo en cuatros puntos diferentes a dos profundidades a 0.5 m y 1.00 metro y un punto blanco o testigo de muestra.</li> <li>6. Toma de monitoreos de agua superficial en 6 puntos en cuerpos de agua aledaño</li> <li>7. Inicio del Diagnóstico de las coberturas vegetales afectadas y fauna silvestre con Biólogos expertos en la atención de fauna y flora afectada.</li> </ol>

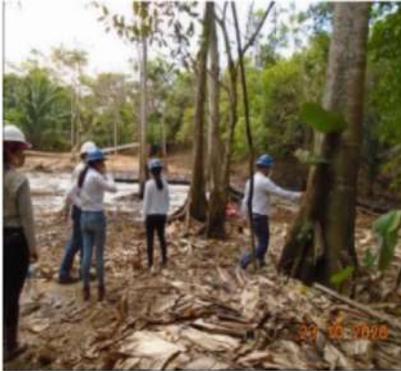
<p>Parcial No 3 – 7300080024931320047 3 de noviembre de 2020</p>	<p>9 septiembre a Octubre 25 de 2020 Área impactada 1276.77 m<sup>2</sup> volumen de crudo neto = 14,64 bbs Conforme a los trabajos en campo, estudios y análisis que se vienen realizando los valores pueden variar.</p> <p>Se continua con la limpieza general de la zona impactada en bajo aledaño seco y bajo húmedo. Insumos utilizados: Desengrasante biodegradable, Encapsulador, tela oleofílica, herramientas menores.</p> <p>Se continua con el trasiego de fluidos con camión de vacío, recolección de producto libre, sobrenadantes y trazas de hidrocarburos. Inspección diaria barreras de contención y seguimiento continuo en las labores de limpieza general de la zona. Se realiza acopio temporal de suelo impregnado de hidrocarburo en el área aledaña al evento para posterior disposición</p>

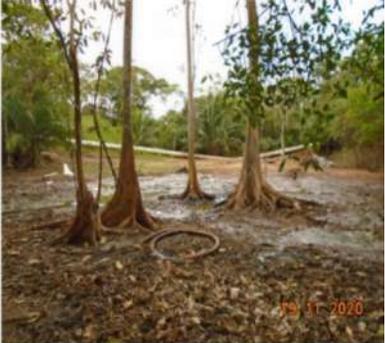
<p>Parcial No 4 – 7300080024931320055 23 de noviembre de 2020</p>	<ol style="list-style-type: none"> <li>1. Se continua con la limpieza manual de la zona afectada en bajo aledaño seco y bajo húmedo.</li> <li>2. Se continua con el trasiego de fluidos con camión de vacío, producto de las altas precipitaciones en donde hay mezcla de agua y trazas de hidrocarburos.</li> <li>3. Inspección diaria a barreras de contención y seguimiento continuo en las labores de limpieza general de la zona.</li> <li>4. Se realiza acopio temporal de suelo impregnado de hidrocarburo en el área aledaña al evento, para posterior disposición con un tercero con licencia ambiental.</li> </ol>

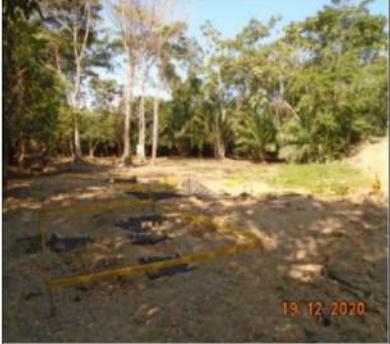
<p>Coordenadas Geográficas Norte: 6° 11' 22" Este: 74° 32' 10"</p>
<p>Parcial No 5 – 7300080024931320065 21 de diciembre de 2020</p>	<ol style="list-style-type: none"> <li>1. Se continua con la limpieza manual de la zona afectada en bajo aledaño seco y bajo húmedo.</li> <li>2. Continuidad en el Trasiego de fluidos desde la zona del evento hacia el sistema cerrado del módulo de campo moriche.</li> <li>3. Inspección diaria a barreras de contención y seguimiento continuo en las labores de limpieza general de la zona.</li> <li>4. Se realizaron apiques a diferentes profundidades para verificar las condiciones del subsuelo y efectuar limpieza de raíces de árboles, encontrándose fluidos aceitosos (agua + hidrocarburo), posterior a esto se</li> </ol>

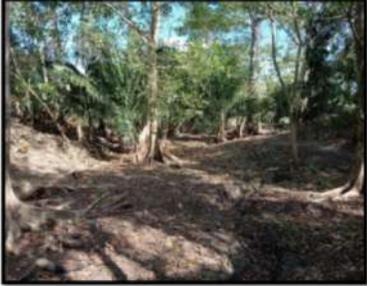
<p>está adelantando actividades de recolección.</p> <p>5. Cargue y transporte de suelo y material vegetal impregnado de hidrocarburo con destino a Soluxionar y Conyser para tratamiento y disposición final. Pendiente la entrega de actas de disposición final una vez se cumpla el tiempo.</p> <p>6. Continuidad en la Implementación de protocolos para el manejo de Fauna silvestre con la consultoría HSE Ltda.</p>	
<p>Parcial No 6 – 7300080024931321002 17 de enero de 2021</p>	<p>1. Se continua con la limpieza manual de la zona afectada en bajo aledaño seco y bajo húmedo.</p> <p>2. Continuidad en el Trasiego de fluidos desde la zona del evento hacia el sistema cerrado del módulo de campo moriche.</p> <p>3. Inspección diaria a barreras de contención y seguimiento continuo en las labores de limpieza general de la zona.</p> <p>4. Se realizo limpieza de las raíces de los árboles.</p> <p>5. Se realizó hidrolavado ciclo cerrado.</p> <p>6. Se continua con los protocolos para el manejo de Fauna silvestre con la consultoría HSE Ltda.</p> <p>7. Anexo certificados de disposición de residuos con suelo impregnado con trazas de crudo.</p>

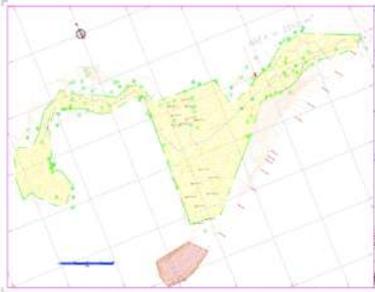
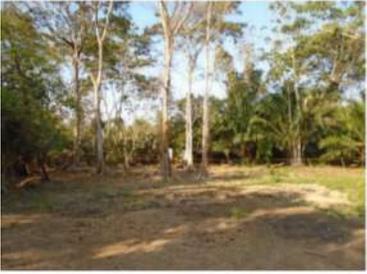
<p>Parcial No 7 – 7300080024931321023 24 de febrero de 2021</p>	<p>Se continúa realizando las labores de limpieza superficial en el área con personal de apoyo a producción Inemec y paralelamente se está desmantelando el recubrimiento y rocería aledaña a la línea de 10". Los residuos se encuentran acopiados temporalmente en la plataforma del clúster I para su posterior disposición final.</p> <p>Inspección diaria a barreras de contención. Se continua con los protocolos para el manejo de Fauna silvestre con la consultoría HSE Ltda.</p> <p>(se presenta como anexo un plano con la actualización del área impactada de acuerdo con un levantamiento topográfico de la zona en el que se señala que el área afectada había ascendido a 2510 m<sup>2</sup>, como se destalla en la figura 1</p>	<p>Figura 1. Áreas intervenidas clúster Moriche I</p>

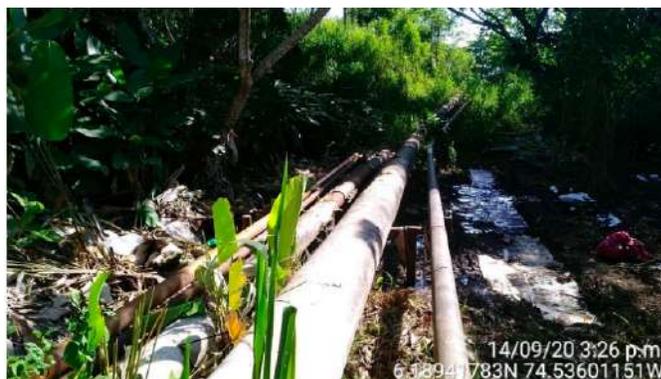
*Es posible afirmar que la situación de riesgo se originó principalmente por el daño presentado en la tubería de la línea K – J, el cual no fue identificado oportunamente, produciendo un derrame de crudo aproximado de 100 barriles (mezcla de agua y crudo puro) y la consecuente afectación ambiental. (…)”*

*Adicionalmente, se considera que MANSAROVAR ENERGY, no ha especificado la causa principal o factores que desencadenaron la ocurrencia de la contingencia y su magnitud, ni cuenta con los soportes de mantenimiento, integridad, ni estudios técnicos (espesor de la tubería, prueba hidrostática) que garanticen la no ocurrencia de un nuevo evento de contingencia, así mismo no ha tomado las medidas de fondo oportunas para la atención de la contingencia, motivo por el cual el ESA considera necesario que se imponga medida preventiva de suspensión de actividades de la mencionada línea de flujo. (...)*

**Fotografía 51. Rack de tubería y líneas de flujo en el punto donde se generó la fisura de la tubería de 10”**
